**Ficha  
realización  
de obra**

## Impermeabilización depósito de agua en Huecas -Toledo

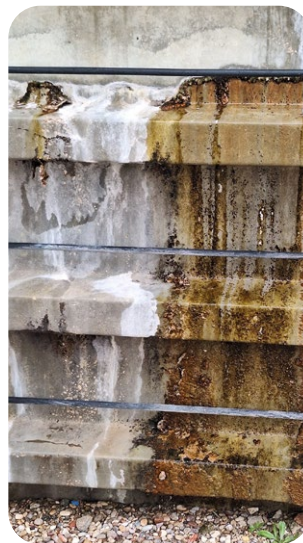
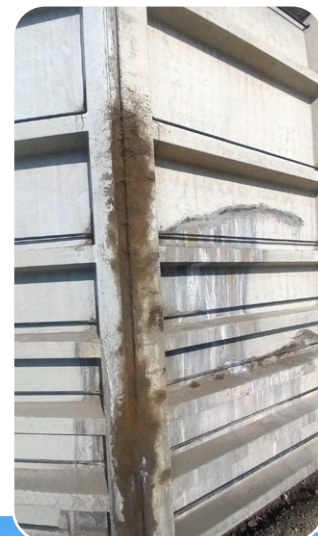
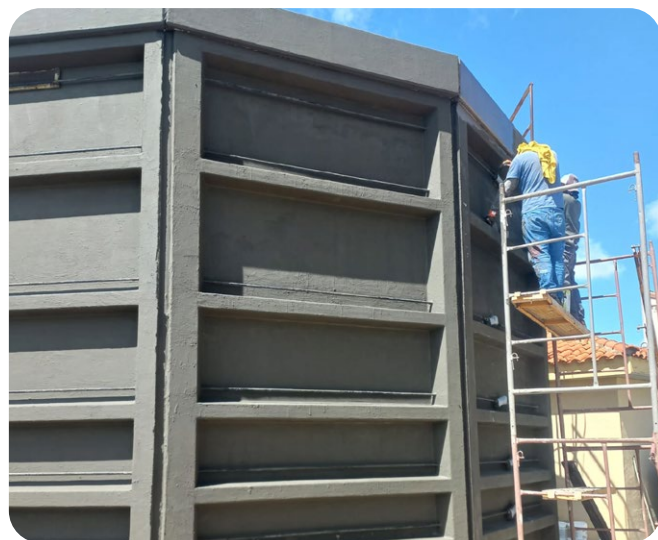
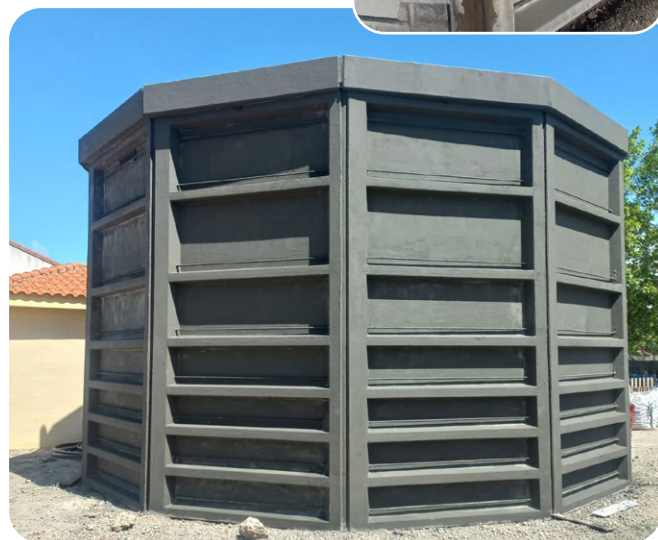
Reparación e impermeabilización de depósito de agua por su parte exterior y sin vaciarlo. Se repararon grietas y desconchones, sellado de vías de agua existentes y aplicación de impermeabilizante en todo el exterior.

#### REP MUR AR

Mortero de reparación estructural reforzado con fibras e inhibidores de la corrosión.

#### HUMISTOP PLUG

Mortero hidráulico de fraguado instantáneo para sellado de fugas de agua.

#### HUMISTOP + FLEX

Membrana elástica impermeabilizante y protección de superficies de albañilería apto para agua potable.
